Gemeinde Feldkirchen  
Rathausplatz 1  
85622 Feldkirchen

### Kurzbericht mit Erläuterung der Bewertungskriterien des Baumbestands

Bei der Begehung des Grundstücks an der Velaskostraße 19a in Feldkirchen wurden 10 Bestandsbäume aufgenommen. Diese bestehen überwiegend aus heimischen Laubbaumarten, überwiegend Ahorne. Zudem waren auch Baumarten wie Eibe (Nadelbaum), Esche, und Walnuss vorhanden.

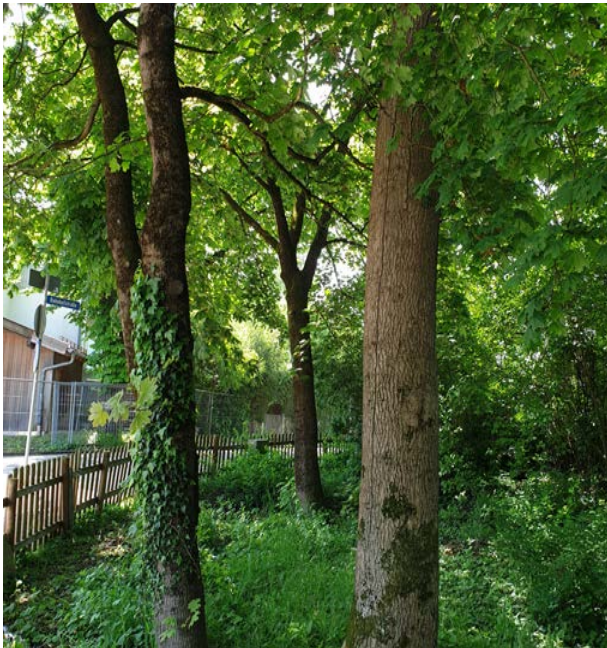
Abb. 1: Baumbestand – Blick in Richtung Norden

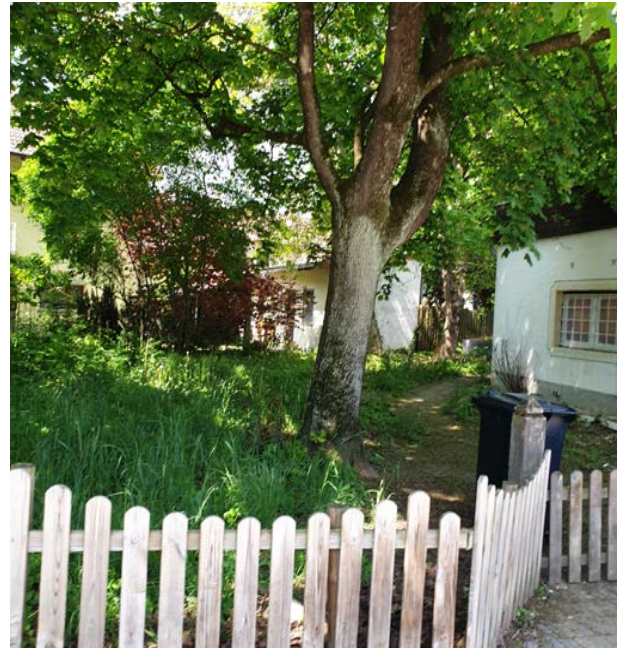
Abb. 2: Baumbestand – Blick vom Eingangsbereich/ Gartentor

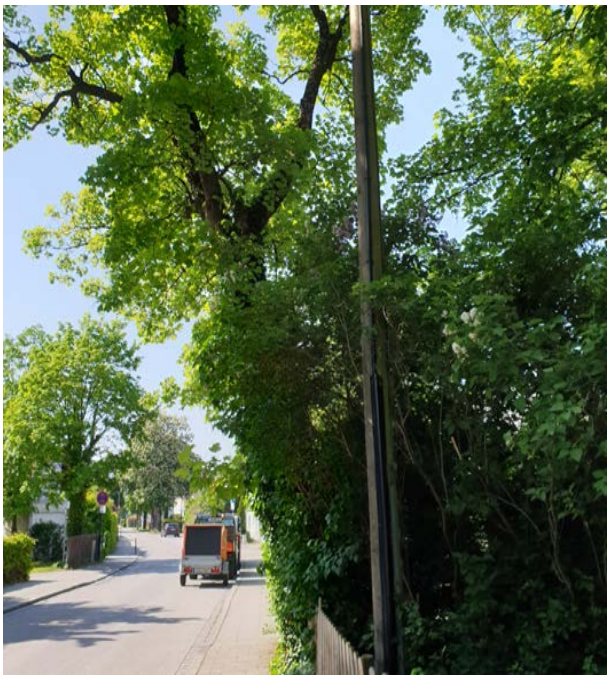
Die Bäume weisen partiell Totholz auf, werden jedoch insgesamt als sehr vital eingestuft. Lediglich Baum Nummer 7 wurde an der Krone gekappt und Baum Nr. 5 hat einen Knick im Stamm. Beide werden als weniger vital eingestuft.

Abb. 3: Baum Nr. 7 – Zugang nicht möglich

Alle Bäume, außer Baum Nr. 7 und 5, werden als erhaltungswürdig eingestuft. Die Gemeinde Feldkirchen verfügt über keine Baumschutzsatzung. Die Vorgaben des Naturschutzes sind einzuhalten. Sollte in Erwägung gezogen werden, alle oder einzelne Bäume zu fällen, wird empfohlen Ersatzpflanzungen vorzunehmen.

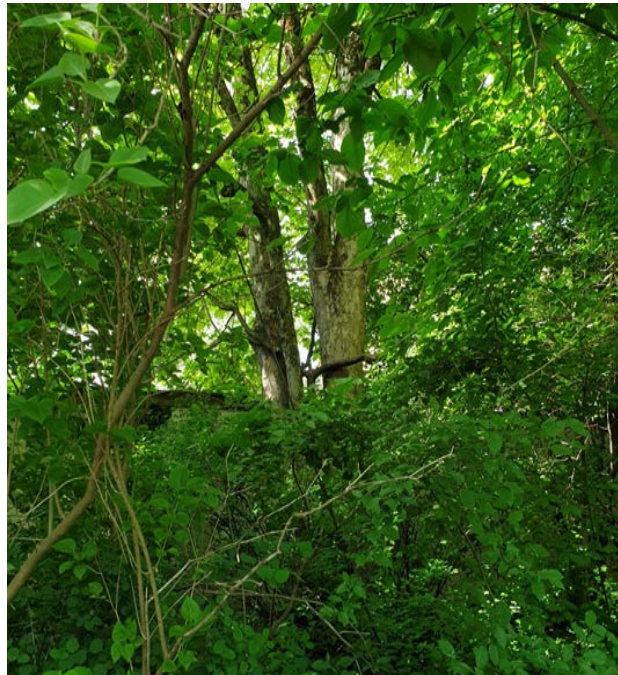
Die Stammpositionen wurden vor Ort aufgemessen und in die digitale Flurkarte übertragen, welche von der Gemeinde zur Verfügung gestellt wurde. Baum Nummer 8 war nicht zugänglich und wurde anhand des Luftbilds im Plan verortet. Der Wildaufwuchs wurde aufgenommen und als Fläche im Lageplan dargestellt.

Abb. 4: Baum Nr. 8 – mehrstämmiger Laubbaum

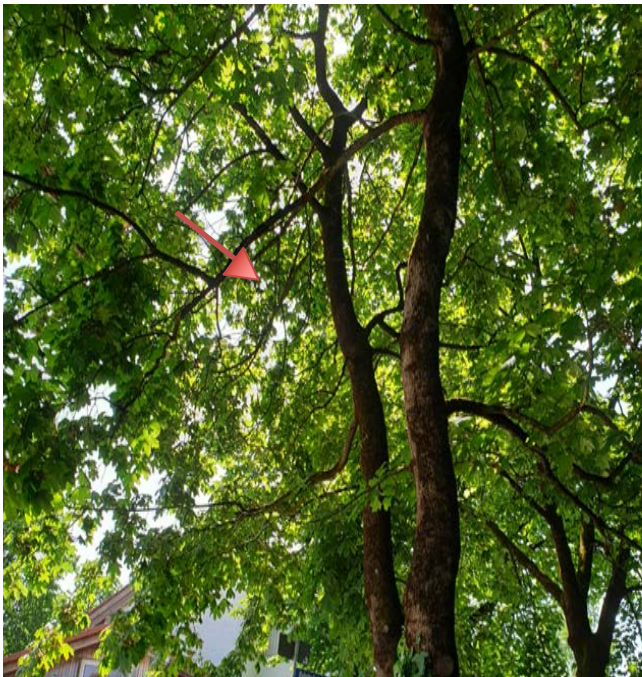
Abb. 5: Baum Nr. 5 + 6 – Blick in die Krone (Totholz)

Für alle Bäume empfehlen wir die Durchführung eines Pflegeschnitts. Fast allen Kronen weisen einen, wenn auch geringen, Totholzanteil auf, der entfernt werden sollte. Insgesamt fällt auf, dass die Pflanzung der Bäume sehr dicht ist. Die Kronen sind teilweise vergreist, da die Bäume sich gegenseitig im Wuchs behindern.

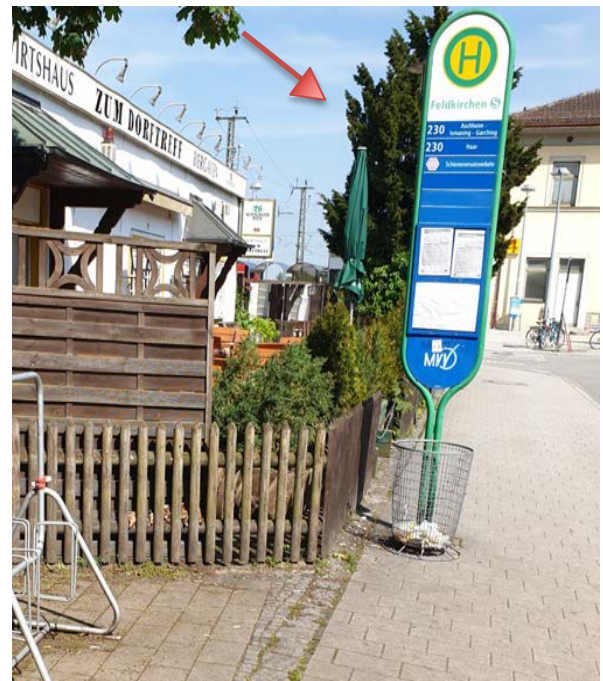
Abb. 6: Baum Nr. 1 – Eibe (Nadelbaum)
